INSTITUTO POLITÉCNICO NACIONAL
CENTRO INTERDISCIPLINARIO DE INVESTIGACIONES Y
ESTUDIOS SOBRE MEDIO AMBIENTE Y DESARROLLO
CIEMAD - IPN

PROYECTO DE INVESTIGACIÓN GEOCIENTIFICA PROSPECTIVA DE UN
RECIENTE SOCAVÓN EN SANTA MARÍA ZACATEPEC, PUEBLA MÉXICO

Fecha. 05/07/21

Propuesta presentada ante:
SECRETARÍA DE MEDIO AMBIENTE DESARROLLO SUSTENTABLE Y ORDENAMIENTO
TERRITORIAL
GOBIERNO DEL ESTADO DE PUEBLA

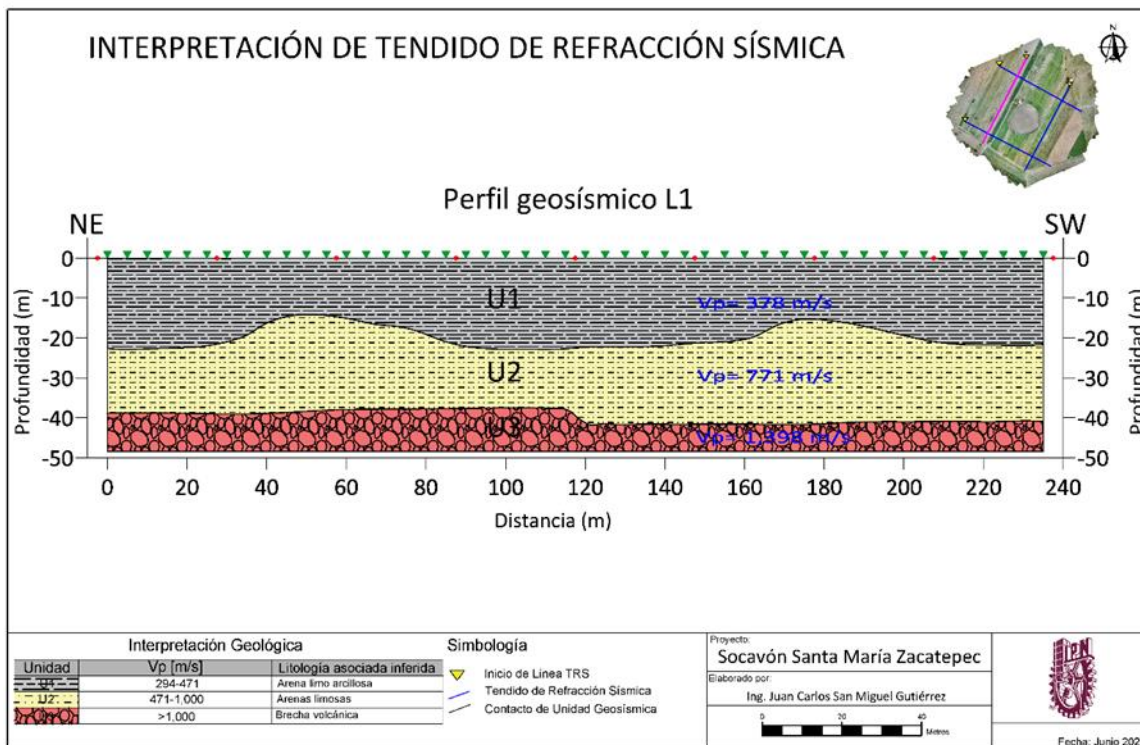
Fig. 3 Tendido de Refracción Sísmica con interpretación geológica Perfil 1.

De acuerdo con el método de Tendido de refracción sísmica (TRS) se identificaron tres unidades, se tienen depósitos que son intercalaciones entre arenas, arcillas y limos, hasta encontrarse con brechas volcánicas (Fig.3).

U1: Se encuentra principalmente material asociado a arenas limo arcillosas, con velocidades de onda P que varían de los 249 a los 471 m/s y con un espesor promedio de 15 metros.

U2: Subyaciendo a la U1, se encuentra material asociado a arenas limosas, con velocidades de onda P que varían de los 471 a los 1000 m/s con espesores que van de los 15 y hasta los 30 metros. En el perfil 2, se logró visualizar un espesor menor teniendo como máximo los 15 metros.

U3: Se ilustra en la parte inferior de los perfiles, se asocia esta unidad a brecha volcánica con velocidades de onda P mayores a los 1000 m/s con espesor promedio que va de los 5 a 10 metros en los perfiles 1, 3 y 4. En el perfil 2 se logró obtener un mayor espesor fluctuando de los 23 a los 25 metros, geológicamente hablando posiblemente esta unidad está aflorando en dirección Este del predio.

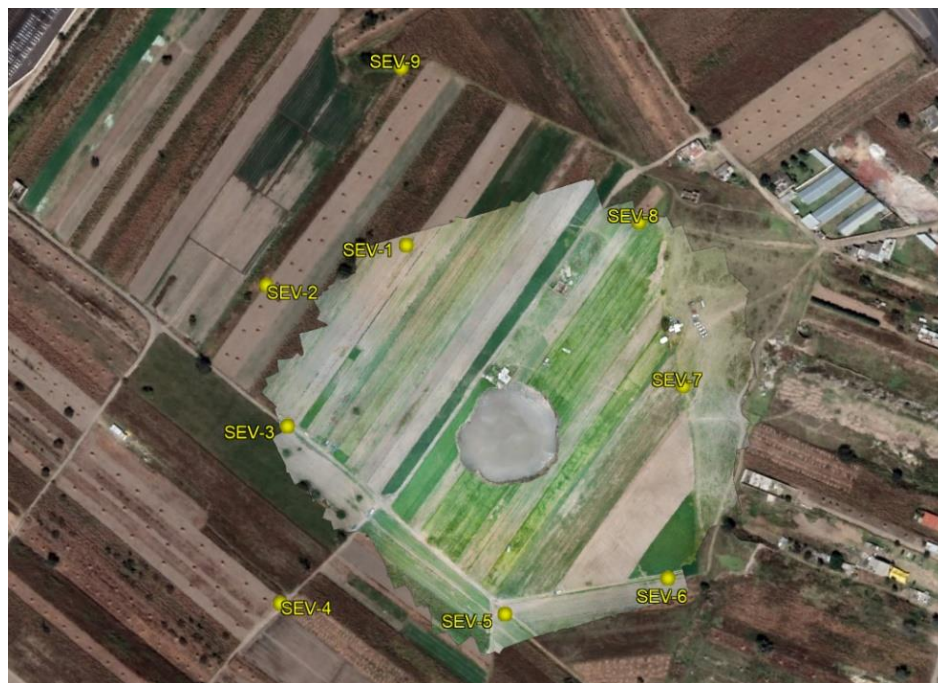
Fig. 4 Arreglo radial de los SEVs.

A partir del análisis de la situación del socavón se diseñó un arreglo cuasi radial para la ejecución de nueve SEV (Fig.4) cubriendo un área de 114,948 m², determinado los diferentes depósitos, comenzando por la última capa compuesta por suelo (tierra de cultivo).seguidamente de materiales arcillosos, limosos y arenosos a diversas profundidades.

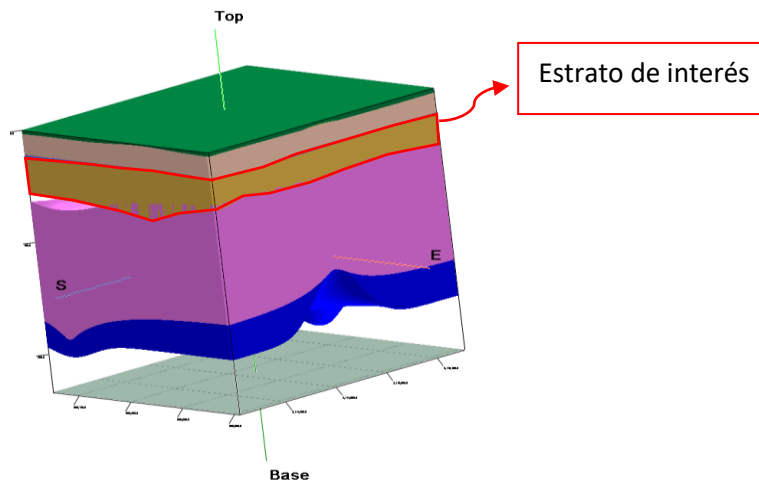
Fig. 6. Modelo 3D, mostrando la distribución y geometría de los depósitos.

Con las secciones litoestratigráficas realizadas se ejecutó el modelo 3D (ver figura 6) con el objetivo de conocer la dimensión y distribución de cada una de las capas que conforman el terreno a profundidad, y en conjunto con la tomografía eléctrica se definió el estrato de interés, estando a una profundidad que va de los 20 a los 40 metros, ya que como se menciona en párrafos anteriores esta zona tiene un alto grado de saturación de fluidos.

Como se observa en la figura 6, el estrato de interés se muestra en tono amarillo, mostrando su distribución y geometría irregular en la zona de interés.

Es importante destacar que esta clasificación de materiales quedará sujeta a cambios, ya que esta información será complementada con los sondeos de mecánica de suelos.

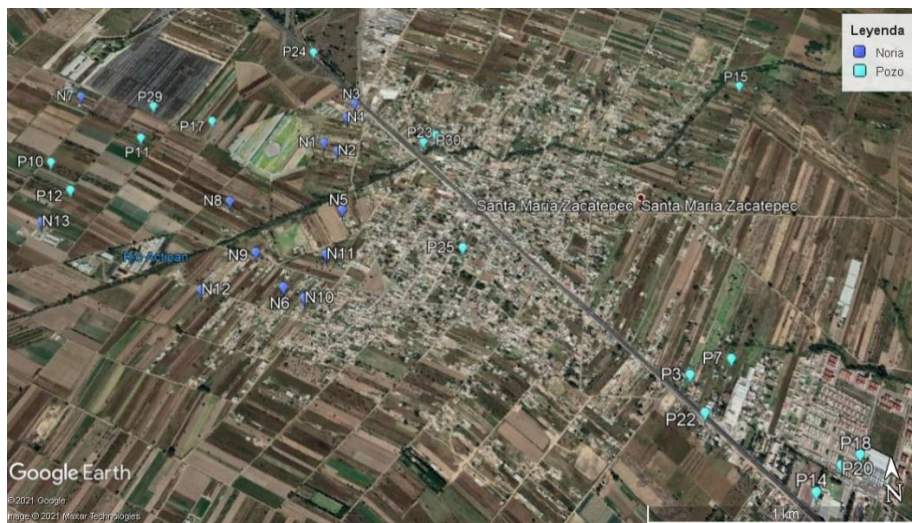
Fig. 8 Extracción (parcial) de agua en Juan C. Bonilla

El área de Juan C. Bonilla se encuentra albergando 47 pozos registrados ante el REPDA (Fig.8) bajo los usos agrícolas, urbano e industriales, siendo el primero al que, según esta base de datos, corresponde el 79% de la extracción reportada en este sistema. Sin embargo, el trabajo de campo permitió identificar que los pozos en operación en la zona son muchos más de los registrados en esta plataforma. La zona en la que se encuentra el socavón presenta un pozo tipo noria por cada casa, extrayendo un volumen y usos que no están cuantificados.

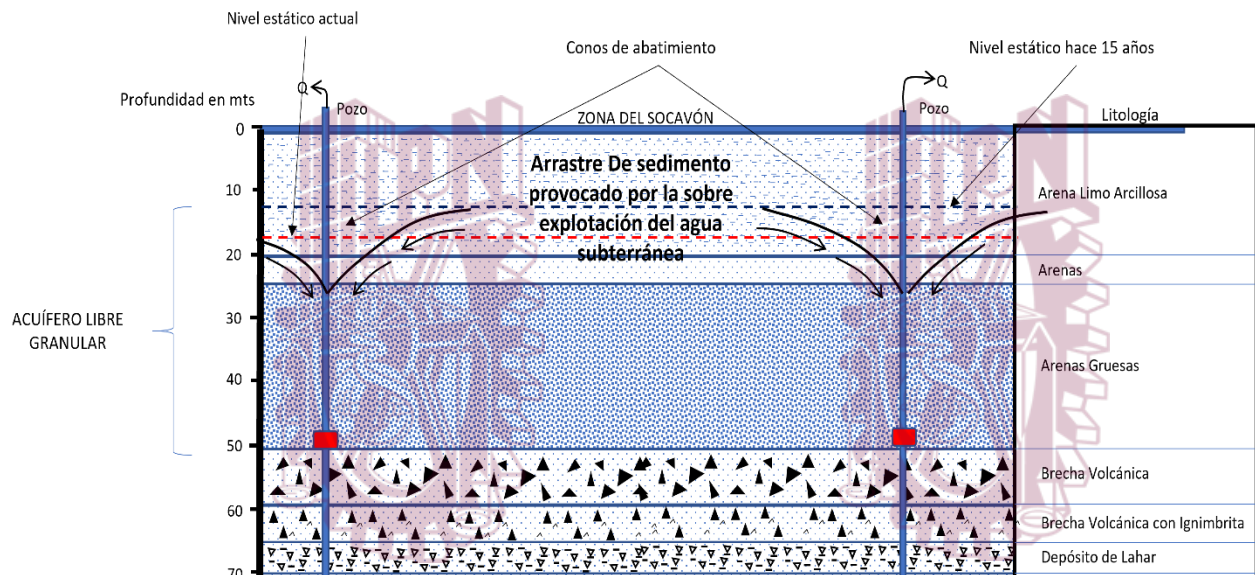
Fig. 10 Modelo parcial del efecto de la extracción en los flujos del agua y la remoción de sedimentos finos

El fenómeno de naturaleza acumulativa en el tiempo se explica desde el flujo de agua subterráneo modificado por las actividades humanas, el cual, al tener múltiples pozos en explotación, genera que las líneas de flujo en cada pozo sean concéntricas hacia ellos (Fig.10) y generan gradientes hidráulicos significativos, de manera que se crea un flujo que erosiona materiales más finos sobre todo en la parte superior del acuífero (donde se localiza las arenas-limoso-arcillosas). Este proceso en las arenas por sí solo se conoce como lixiviación de arenas, donde los sedimentos pierden sus partículas más finas por el lavado

de éstas, las condiciones de drenaje y la compresibilidad de la arena favorece la erosión, también pudiéndose tratar de un proceso de licuación (Youssef *et. al.*,2016; Bastola *et. al.*, 2021) y creación de poros que al vaciarse el agua este espacio es sustituido por aire, creando espacios individuales que posteriormente al incrementarse el porcentaje de finos perdidos, comienzan a interconectarse.

Con el tiempo esta erosión se continúa generando en la parte superior, aunado a la excesiva explotación del recurso hídrico subterráneo que provoca el abatimiento del nivel freático.

Los 8 metros de esta formación que ha perdido la zona saturada, los gana la zona de aireación quedando con oquedades debido al arrastre de sedimento que provocan los conos de abatimiento generados por los pozos de explotación y los flujos concéntricos en ellos. Al tener un alto porcentaje de poros vacíos, la unidad no resiste la carga de sedimentos en su techo y colapsa.
